**STUDIU ISTORICO-ARHITECTURAL
PENTRU ZONA CONEXĂ CENTRULUI ISTORIC AL MUNICIPIULUI BAIA MARE-
STR. 22 DECEMBRIE, STR. AVRAM IANCU, STR. LUCEAFĂRULUI, STR. ECATERINA
TEODOROIU**

FEBRUARIE 2018

AMPLASAMENT : Baia Mare, Maramureș- str. 22 Decembrie, str. Avram Iancu, str. Luceafărului, str. Ecaterina Teodorescu

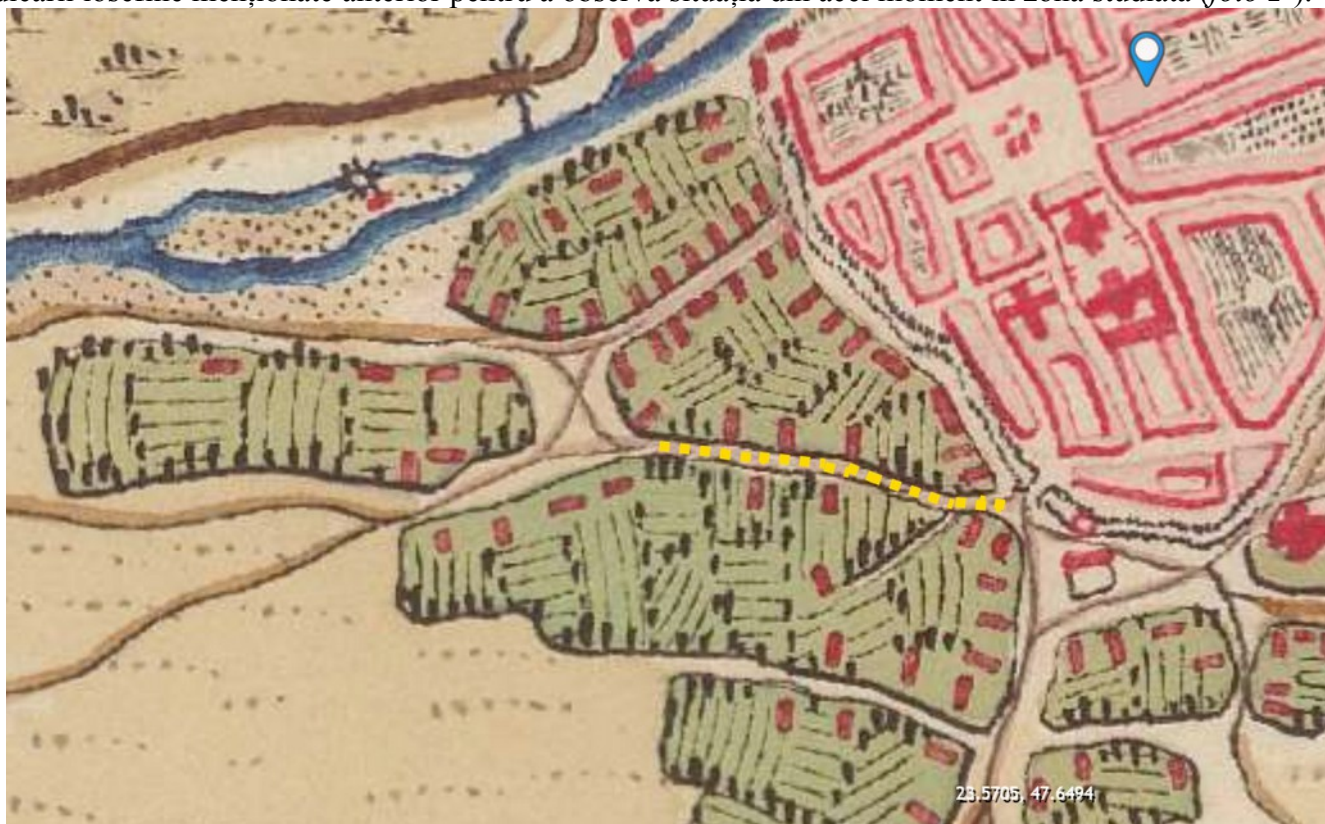
foto 2- detaliu al ridicării iosefine (1769-1773) reprezentând zona studiată

Vedem aici că zona str. 22 Decembrie de azi (marcată pe hartă cu galben) era ocupată cu câteva case izolate de tip rural, cu gospodării formate din grădini și anexe gospodărești. Ceva mai multe clădiri se văd în frontul str. Vasile Alecsandri și în cel al str. Șincai de azi.

Parcelarul e de tip rural, cu grădini lungi și înguste, încheiate în partea opusă drumului cu anexele gospodărești. Prezența anexelor sugerează și existența unor ulicioare de acces la grădini (se văd șiruri de anexe aliniate la capetele grădinilor), probabil prea înguste și nesemnificative pentru topografi pentru a le reprezenta pe hartă. Tot prezența anexelor sugerează un mod de viață încă rural pentru locuitorii zonei: ele există pentru că locuitorii sunt crescători de vite și producători agricoli.

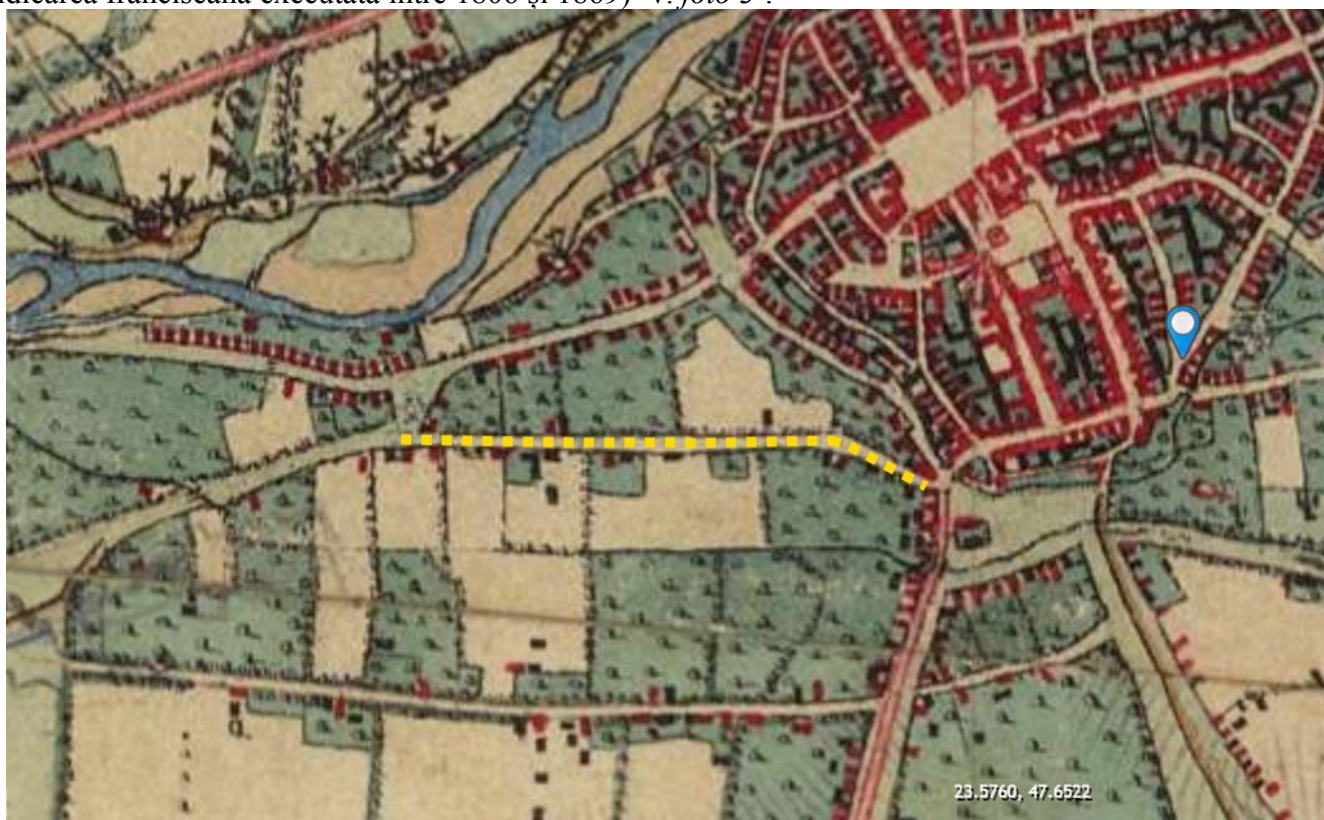
foto 3- ridicarea franciscană- 1806-1869- detaliu cu zona studiată

Ridicarea franciscană pentru zona Maramureșului a fost executată aprox. în 1867, surprinzând, deci, starea de fapt la aproape 100 de ani de la ridicarea iosefină. Observăm o diferență importantă între cele două hărți: dacă ridicarea iosefină reprezenta un oraș medieval cu periferii rurale, ridicarea franciscană ne oferă imaginea unui oraș modern, fără ziduri, cu reguli de construire, fără diferențieri de standard între locuințele intra- și extramuros și cu drumuri largite și delimitate clar (chiar dacă încă sinuoase în zona extramuros). Observăm chiar o sistematizare de drum cu carosabil și trotuare pe str. Vasile Alecsandri.

Zona dintre str. 22 Decembrie (marcată cu galben), str. Alecsandri și str. Progresului de azi este tot o periferie cu grădini, dar ea este deja străbătută de o rețea de drumuri bine delimitate, fiind deja vizibile și viitoare trasee ale str. Avram Iancu și 9 Mai ca drumuri de acces la grădini.

Harta nu e detaliată la nivel de parcellar, dar e vizibil modul de dispunere a clădirilor pe parcele: locuințele ocupă fronturile tuturor străzilor principale, aliniate cu fațadele înguste spre stradă.

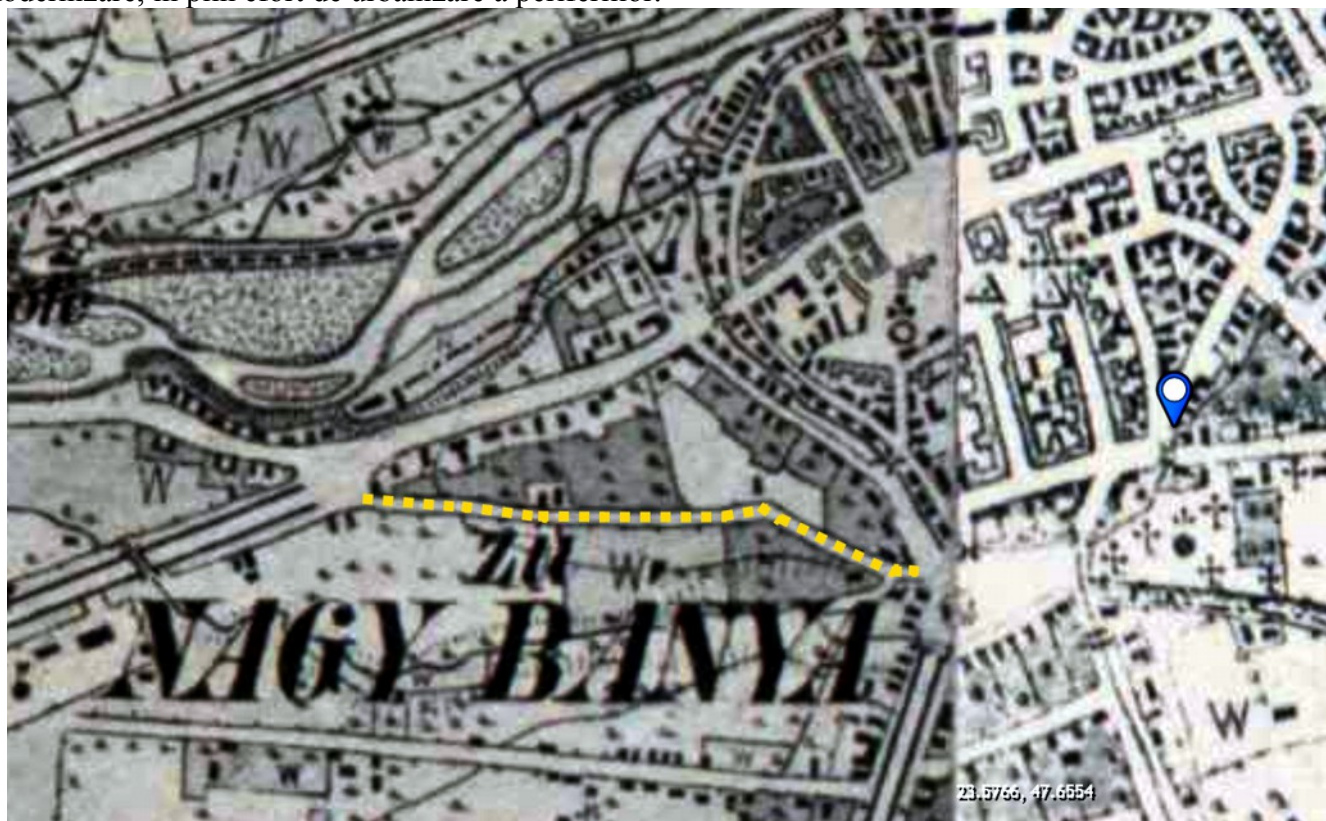
foto 4- ridicarea franciscană-iosefină (1869-1887)

Ridicarea franciscană a fost continuată de a treia ridicare topografică austriacă- ridicarea franciscană-iosefină (1869-1887); despre această ridicare știm că ea a fost executată în zona Maramureșului în jurul anului 1873, așadar ea reprezintă o diferență de doar șapte- zece ani față de precedenta ridicare. Harta e mai puțin detaliată decât precedenta (*foto 4*⁴), dar putem observa și aici țesutul construit rarefiat și parcelarul rural de pe str. 22 Decembrie; aceasta are în continuare un traseu sinuos, de drum rural. Este reprezentat cu precizie traseul Pârâului Țiganilor și apare și străduța formată de-a lungul acestui pârâu în zona intersecției str. 22 Decembrie cu str. Vasile Alecsandri.

Mai observăm că str. Vasile Alecsandri, str. Ghe. Șincai și str. Victoriei fuseseră sistematizate, fiind reprezentate cu trasee drepte, cu carosabil și trotuare. Am văzut pe harta precedentă că doar str. Vasile Alecsandri fusese sistematizată; iată că, cel mult zece ani mai târziu, avem și străzile Șincai și Victoriei sistematizate, ceea ce demonstrează că această succesiune de hărți surprinde orașul în plină modernizare, în plin efort de urbanizare a periferiilor.

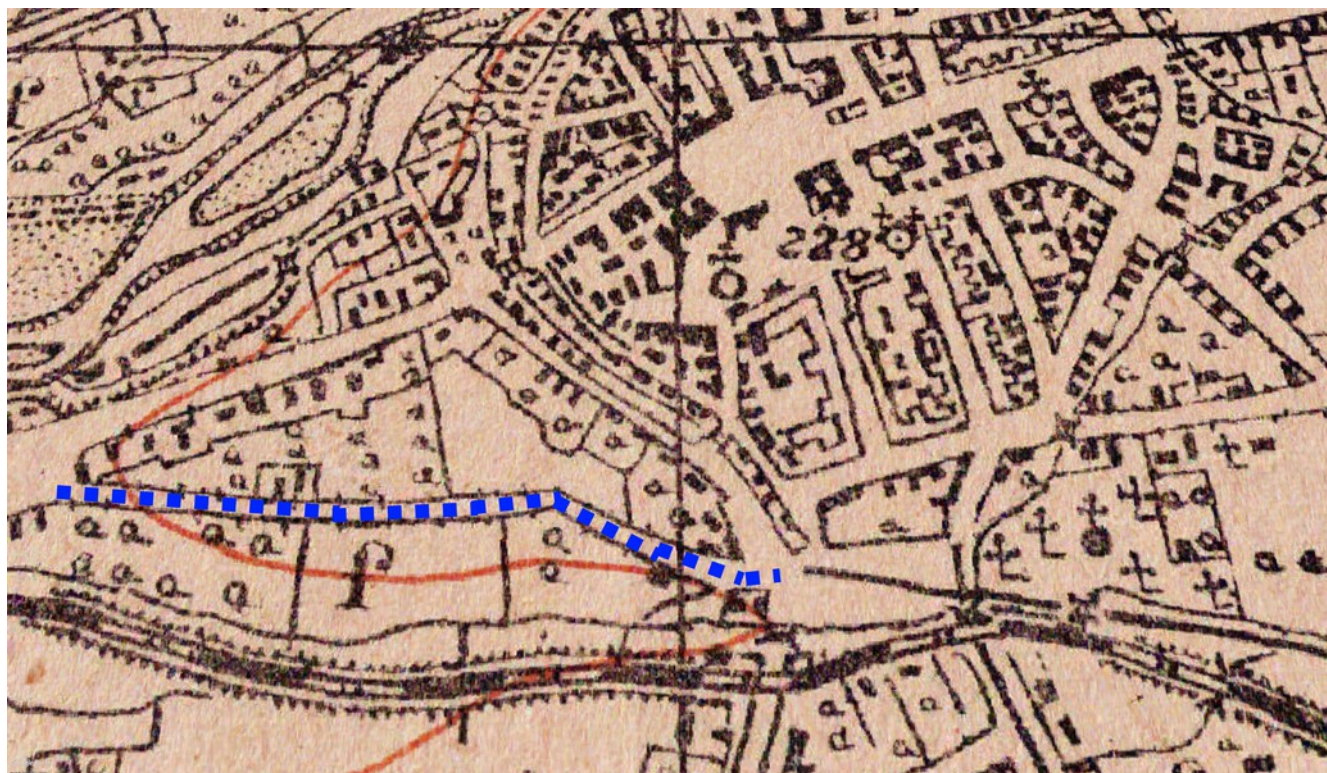
foto 5- zona str. 22 Decembrie (cu albastru) la finalul sec. XIX- Planul Director de Tragere

O reeditare/ completare a acestei hărți va avea loc prin Planul Director de Tragere; acesta a fost executat în Primul Război Mondial pentru nevoile Armatei Române prin compilarea unor hărți anterioare. Baza Planului Director de Tragere pentru zona Maramureșului a fost a treia ridicare topografică austriacă, motiv pentru care considerăm informațiile din Planul Director de Tragere semnificative pentru finalul sec. XIX, nu pentru perioada în care a fost executat (1916-1921). Așadar topografiile militare române au compilat și au tradus hărțile austriece, completându-le cu obiective importante apărute între timp- de exemplu, cu calea ferată, ale cărei tronsoane din zona orașului Baia Mare au fost construite între 1884 și 1899. Pe Planul Director de Tragere este reprezentată calea ferată așa cum s-a poziționat ea până în jurul anului 1970 când a fost demontată pentru a face loc orașului nou (*foto 5*⁵).

Vedem, deci, pe această hartă o situație similară cu cea de pe hărțile precedente: str. 22 Decembrie are traseu sinuos printre terenuri agricole; țesutul construit e rar, aproape inexistent. Harta nu e suficient de detaliată încât să se vadă parcelarul sau Pârâul Țiganilor, dar este reprezentată calea ferată în zona str. Progresului, unde s-a aflat până în 1970.

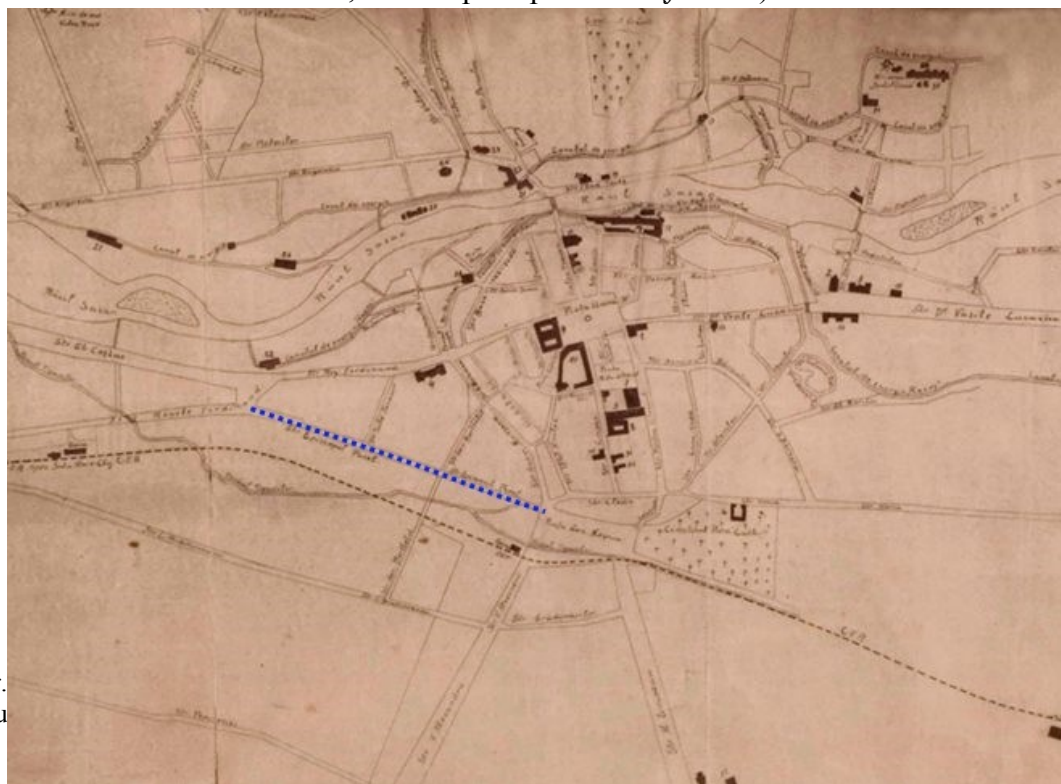
foto 10- harta din 1934; str. 22 Decembrie e marcată cu albastru

De pe această hartă aflăm că actuala str. Avram Iancu se numea în acea perioadă str. Berthelot, iar actuala str. 22 Decembrie nu se mai numea Gellért, ci str. Episcopul Pavel (*foto 10*).

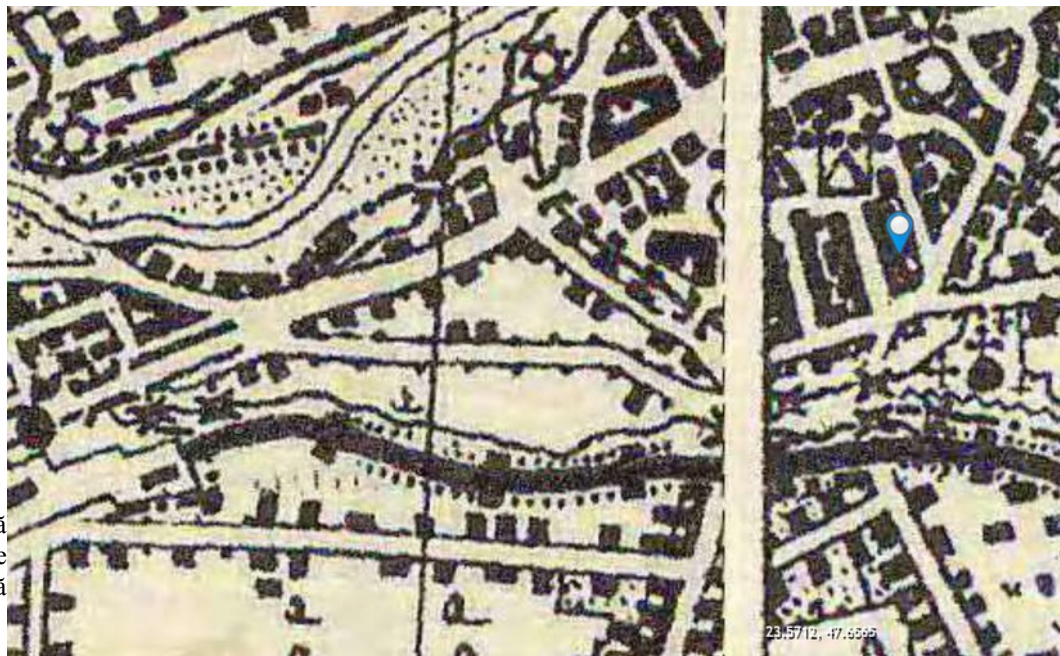
foto 15- harta militară maghiară din 1941 care preia o situație anterioară finalului sec. XIX

Din 1941 datează o hartă militară maghiară care preia hărți mai vechi la o scară redusă, astfel încât e relativ neinteligibilă și chiar conține numeroase erori. Deși irelevantă pentru studiul de față din cauza lipsei de precizie, o inserăm aici pentru a obține o analiză cât mai completă. Observăm că harta insistă pe prezența căii ferate mai mult decât pe cadrul construit; acesta pare a fi preluat de pe hărțile vechi de la finalul sec. XIX, când pe str. 22 Decembrie țesutul construit era aproape inexistent, iar traseul străzii era încă sinuos (*foto 15*⁹).

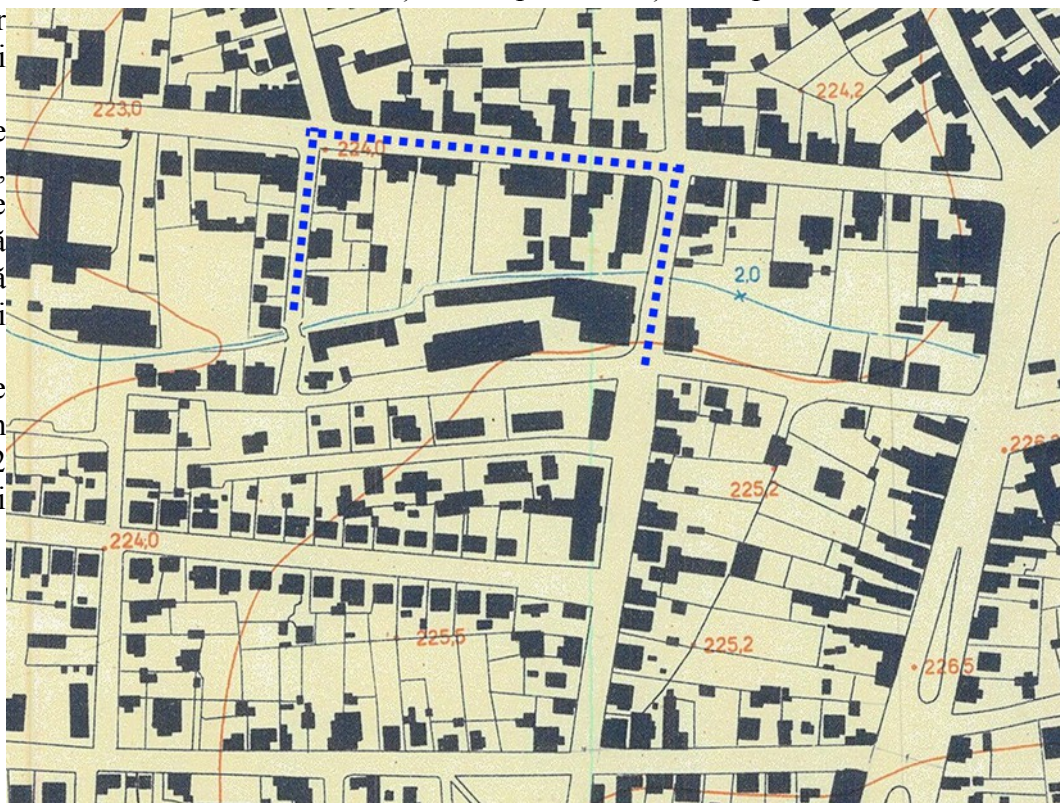
foto 16- harta din 1974

O hartă deosebit de interesantă în contextul studiului de față este harta generală din 1974 (*foto 16*¹⁰). Pe această hartă apare pentru prima oară str. Ecaterina Teodorescu între casele de la nr. 29 și nr. 27, fiind formată pe terenuri dezmembrate de la ambele șiruri de parcele. Așa se explică dimensiunile foarte reduse ale parcelelor adiacente acestei străzi.

Apăruseră blocurile de pe str. Luceafărului, str. 9 Mai fusese prelungită și mobilată cu case-tip, apăruseră sediul Atcom și clădirile Valco. Existau în continuare toate casele din frontul sudic al str. 22 Decembrie- pe atunci Scânteii.

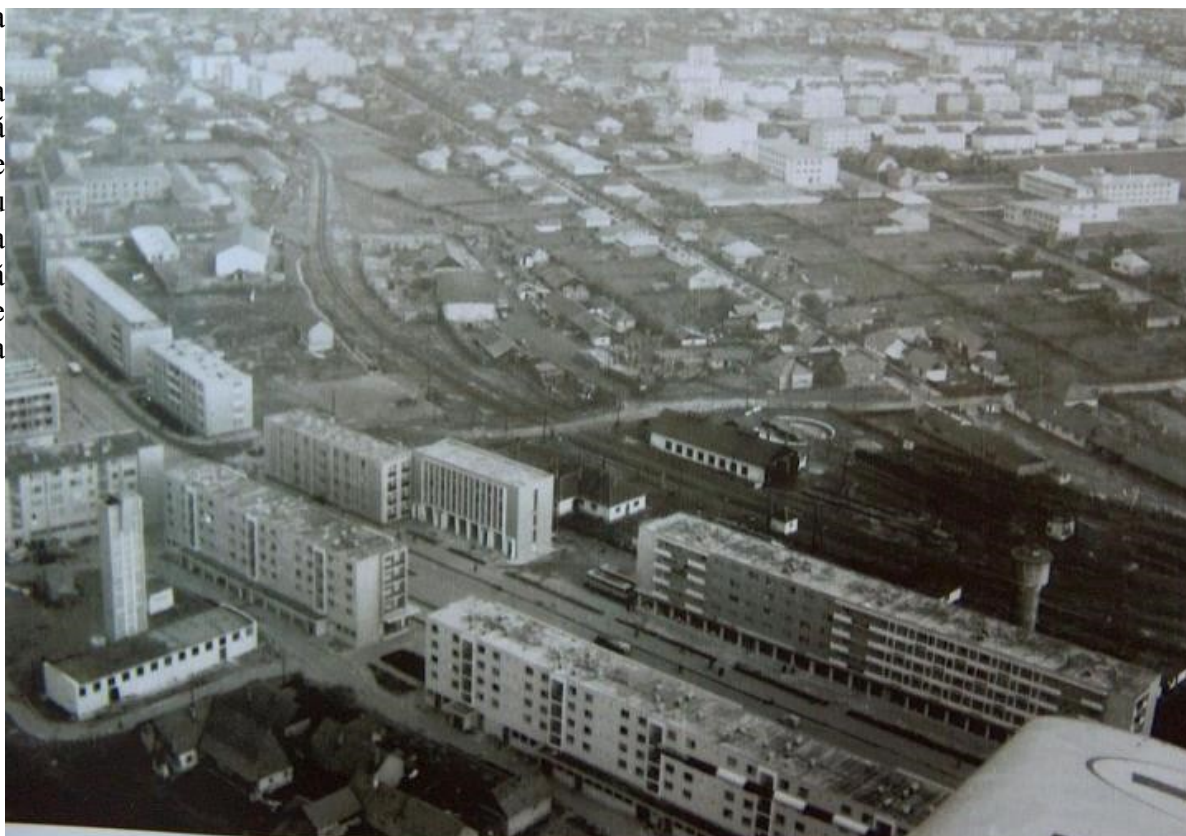
foto 17- fotografie din anii '60 care surprinde transformarea zonei studiate (v. stânga-sus)

O fotografie din anii '60 (*foto 17*¹¹) ne arată calea ferată pe vechiul său traseu, așa cum s-a văzut pe hărțile de până acum. Vedem în prim-plan noile blocuri de pe bd. București și vechea gară în spatele lor (turnul de apă al vechii gări mai există și azi). În spatele gării se pot vedea cursul Pârâului Țiganilor și noile case-tip de pe str. 9 Mai. În colțul din stânga-sus al fotografiei se poate vedea destul de clar zona studiată: se vede actuala clădire a Poliției și, în spatele ei: actuala curte a Construrom, blocurile de pe str. Luceafărului și traseul complet al str. Luceafărului, sediile Atcom și Federalcoop de azi, o clădire mai mare a Valco s.a. și câteva case mai mici risipite în toată zona studiată. Această fotografie ne arată etapizarea transformărilor masive din acei ani în zonă: str. Luceafărului fusese trasată și blocurile de aici fuseseră deja

construite
când calea
ferată încă
exista pe
vechiul său
traseu, la
limita sudică
a curții de
azi a
Construrom.

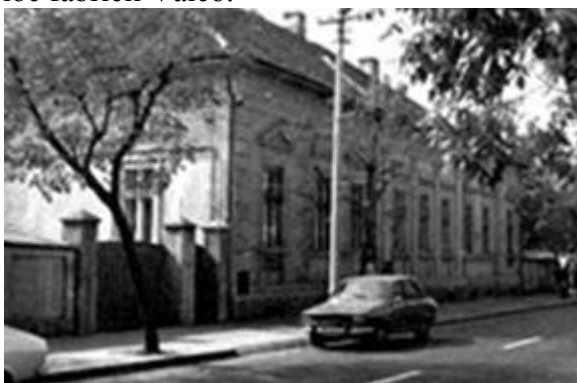
foto 18- casa de la nr. 17-19 în octombrie 1983

O primă asemenea fotografie ne prezintă imaginea casei în octombrie 1983 (*foto 18*). Vedem o casă masivă, impozantă și decorativă; este casa reprezentată pe planurile cadastrale din 1915 și 1938 ca având în spate o curte amenajată peisager și două rânduri de anexe gospodărești dispuse de o parte și de alta a curții (*foto 21*¹³). Putem observa că era cea mai mare casă dintre toate cele existente în frontul sudic al str. 22 Decembrie; de altfel, încă de pe harta din 1889 prezentată anterior- acolo unde casa apare pentru prima oară- se poate vedea că era o casă de standard ridicat, așezată pe atunci într-o zonă liniștită cu grădini, având suprafețe mari cu anexe care demonstrează prezența animalelor- probabil cai- în gospodărie.

Așadar, casa de la nr. 17-19 a fost construită în jurul anului 1880 și demolată în 1984 pentru a face loc fabricii Valco.

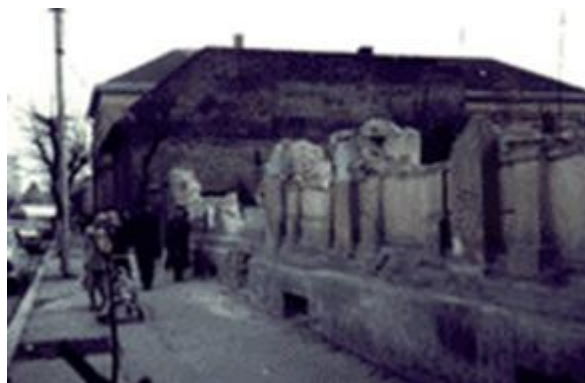
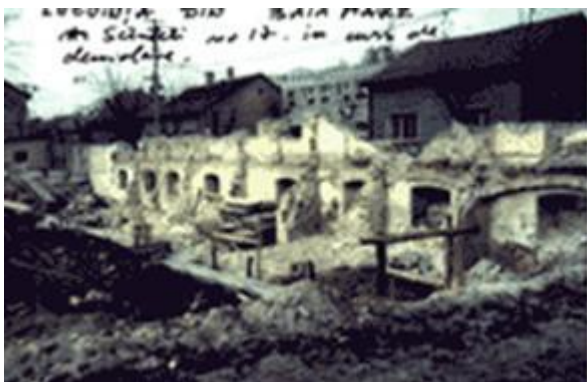
Următoarele două fotografii sunt datate octombrie 1984 și reprezintă exact momentul demolării casei. Una din fotografii (*foto 19*) reprezintă zidul exterior al casei rămas după demolare, privit din stradă, iar cealaltă (*foto 20*) reprezintă același zid privit din curte.

foto 19- zidul casei demolate- octombrie 1984

foto 20- zidul casei demolate văzut din curte

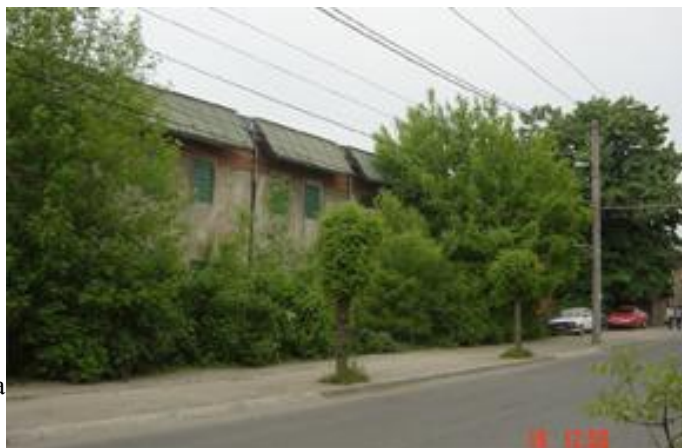
foto 24- fabrica Valco ridicată între 1984 și 1986 pe poziția casei de la nr. 17-19

Un detaliu al acestei hărți (*foto 23*) ne permite să vedem mai clar transformările apărute în zona studiată; observăm că între 1984 și 1986 fusese deja construită fabrica Valco pe poziția casei demolate de la nr. 17-19, în frontul sudic al str. 22 Decembrie (*foto 24*¹⁵).

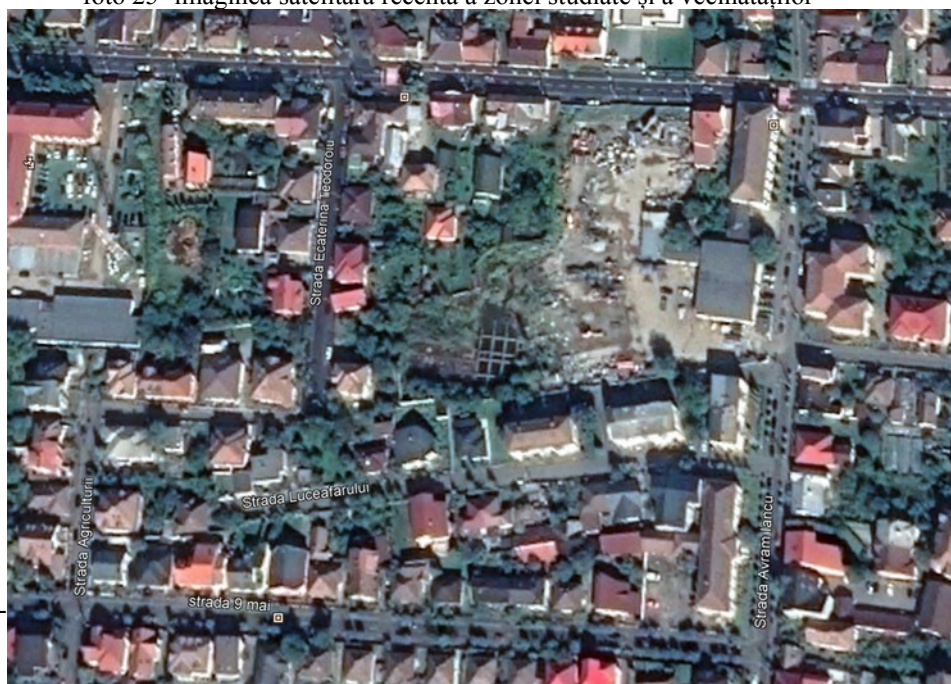
foto 26- imaginea satelitară recentă-
detaliu cu zona studiată

Pe harta detaliată a zonei (*foto 26*) se poate observa că, în urma demolărilor din 2009, singura clădire rămasă din cele construite în perioada comunistă este corpul de la str. Avram Iancu, corp care apare și pe harta din 1974. Zona este complet destructurată, afectează vecinătățile și necesită operațiuni de regenerare urbană.

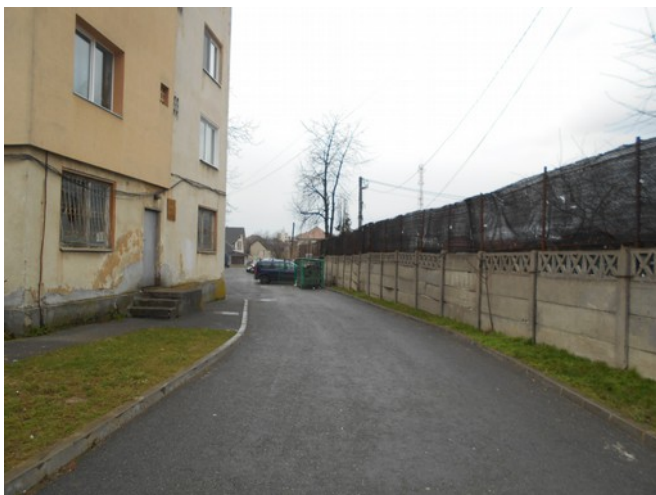
foto 33- aleea adiacentă Construrom- poziția fostei căi ferate

Totuși, în sud este mai interesantă aleea care delimitează curtea Construrom de parcare blocurilor de pe str. Luceafărului, pentru că ea ocupă exact poziția fostei căi ferate. Am arătat anterior că blocurile deja existau când calea ferată era încă în funcțiune; după demontarea căii ferate, terasamentul ei a fost transformat în alea carosabilă, care a fost ocupată, la rândul ei, cu magazine ale fabricii Valco între 1974 și 1986. Ulterior, nu se știe în ce moment (probabil până în 1989), magazinele au fost demolate și alea carosabilă a fost refăcută pe poziția ei inițială, adică pe amplasamentul fostei căi ferate (*foto 33*).

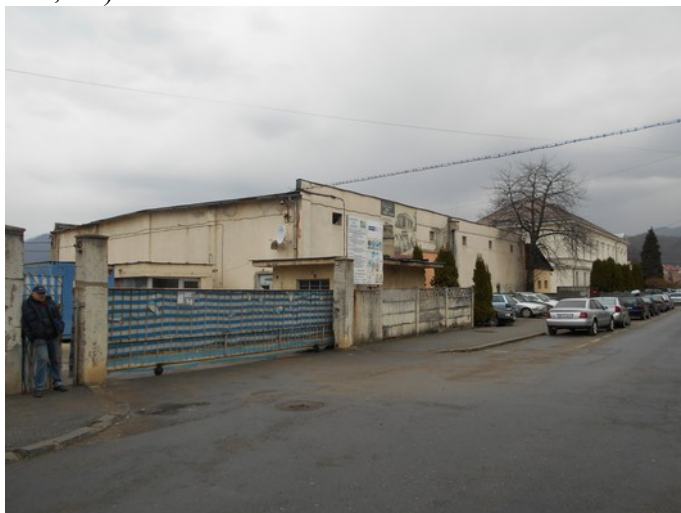
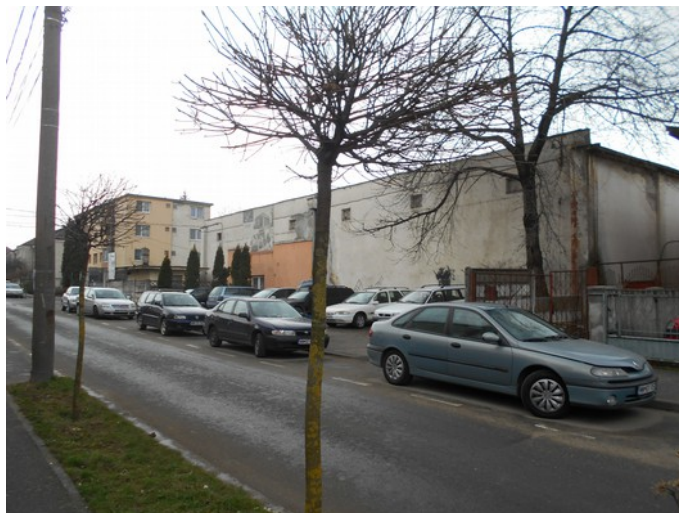
Este în stare proastă, iar desființarea ei este nu doar acceptabilă, ci chiar recomandabilă (*foto 39, 40*).

foto 39, 40- clădirea VALCO-CONSTRUIROM pe str. Avram Iancu

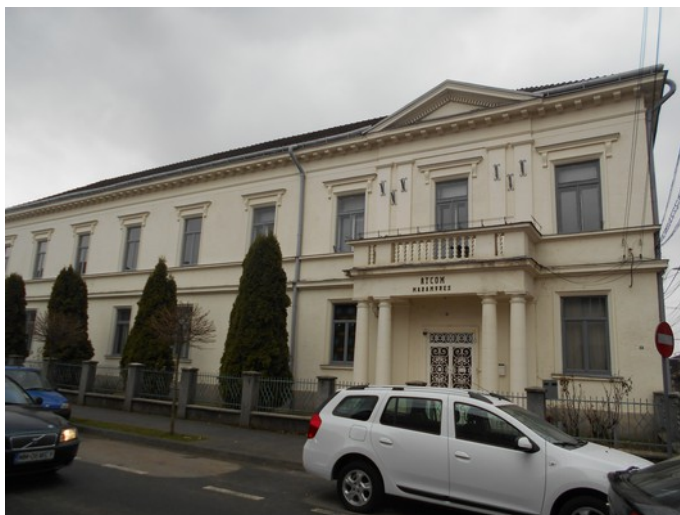
foto 41- sediul ATCOM

Avem trei asemenea clădiri în relație cu str. Avram Iancu: sediul ATCOM în capătul nordic al străzii (*foto 41*), sediul FEDERALCOOP în zona mediană, la intersecția cu str. 9 Mai (*foto 42*) și Policlinica 2 pe str. Progresului, capăt de perspectivă sudic pentru strada Avram Iancu (*foto 43, 44*).

Azi, ambele clădiri- sediul ATCOM și sediul FEDERALCOOP- se află în stare foarte bună, reabilitate și întreținute. Arhitectura lor elegantă cu elemente istoriciste, specifică perioadei postbelice, reprezintă un element de echilibru în atmosfera întregii zone.

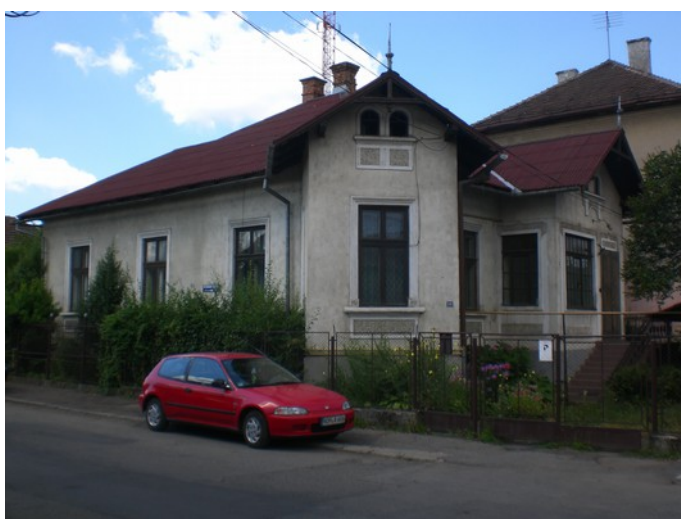
foto 50- casa de la nr. 29

Este o clădire valoroasă, un martor al formării orașului nou în afara zidurilor centrului istoric.

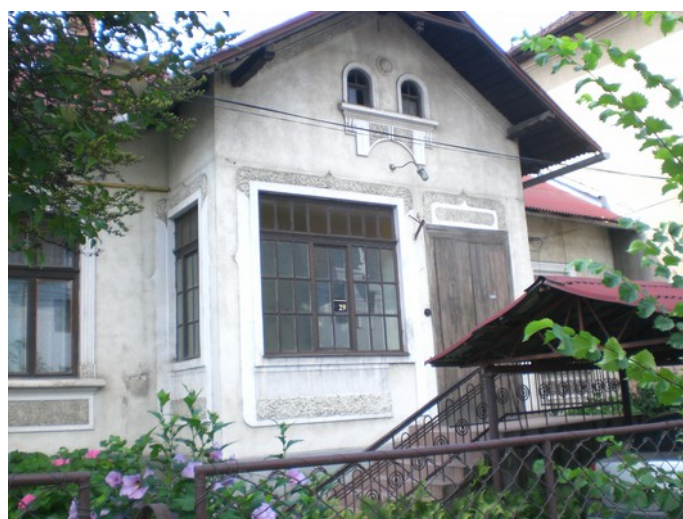
foto 51- casa de la nr. 29- detaliu

Casa păstrează azi volumetria inițială, regimul de înălțime parter, decorațiunile și cea mai mare parte a tâmplărilor originale (pe corpul vestic au fost înlocuite tâmplăriile ferestrelor cu PVC alb, dar celelalte tâmplări sunt încă intacte)- v. *foto 50, 51, 52*; învelitoarea originală a fost înlocuită cu plăci

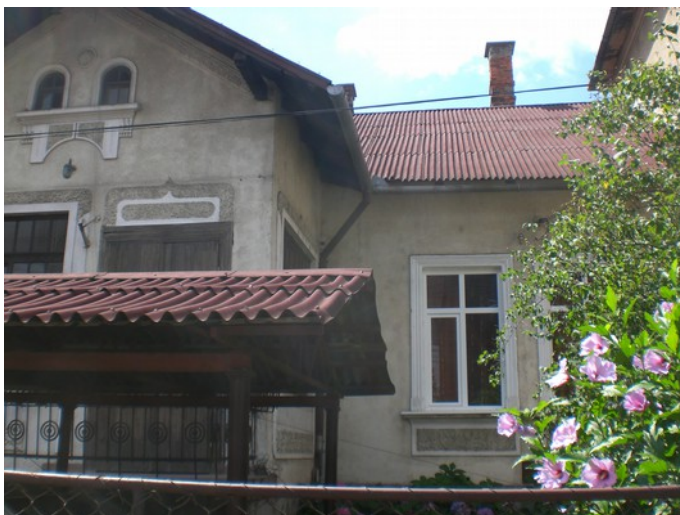
foto 52- tâmplării înlocuite cu PVC pe corpul vestic

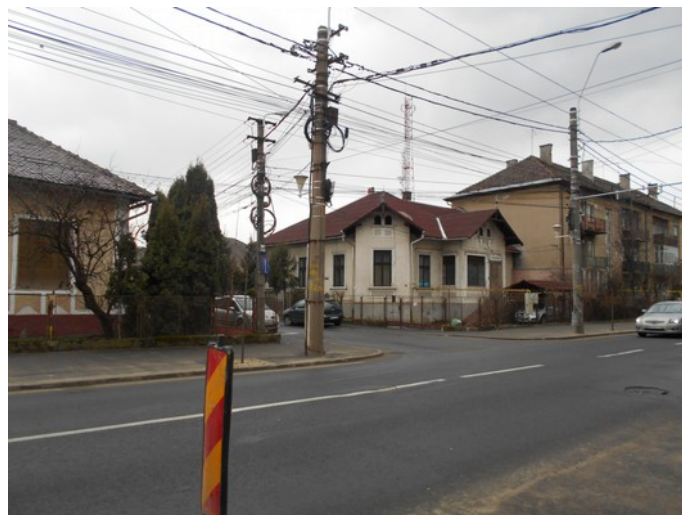
foto 53- casa nr. 29 în relație cu vecinătățile

Are o arhitectură de bună calitate, se află în stare bună și are încă la dispoziție toate elementele necesare pentru reabilitare cu refacerea tuturor elementelor de arhitectură originale (învelitoare, tâmplării, decorațiuni). Din păcate, este agresată de vecinătatea vestică- blocul de locuințe- contrastantă ca arhitectură și dimensiuni (foto 53).

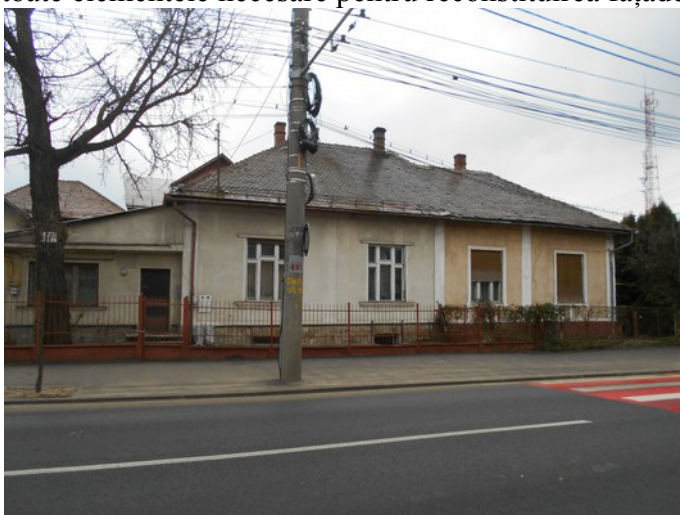
Casa are o prezență bună din punct de vedere al relației cu vecinătățile, face parte și ea dintre primii martori ai dezvoltării zonei, este valoroasă din punct de vedere istoric și arhitectural; există încă toate elementele necesare pentru reconstituirea fațadelor sale originale.

foto 55- casa de la nr. 27 formată din două locuințe cuplate

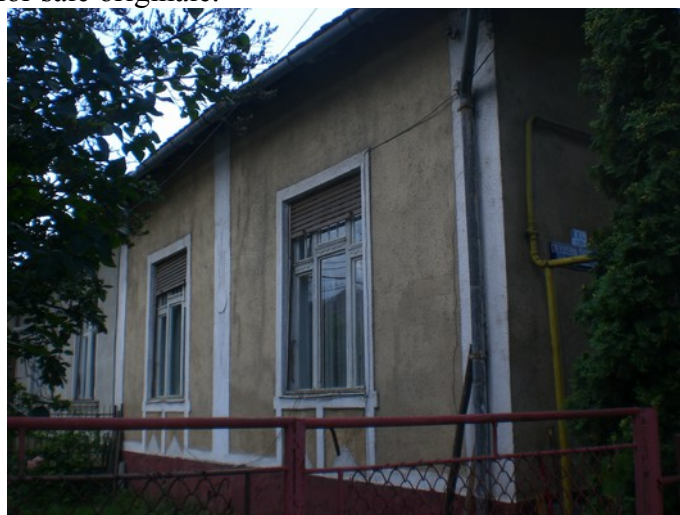
foto 56- elementele originale de fațadă păstrate pe corpul vestic

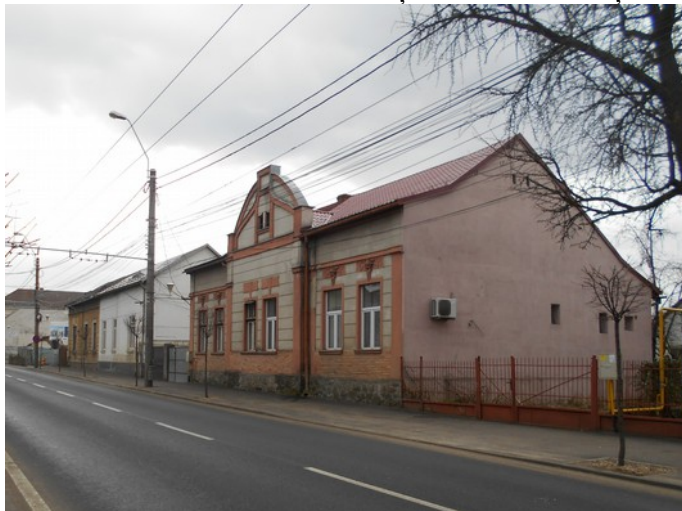
foto 58- casa de la nr. 25 formată din două locuințe cuplate

Casa este în stare bună, este valoroasă din punct de vedere istoric și arhitectural, deține încă toate decorațiunile originale și o parte din tâmplăriile originale. Învelitoarea corpului de la nr. 25A1 a fost înlocuită cu țigle de tablă, iar cea a corpului de la nr. 25A2- cu plăci ondulate bituminoase. Există încă toate elementele care documentează imaginea originală a casei, astfel că fațada de la str. 22 Decembrie poate fi reconstituită și reabilitată integral.

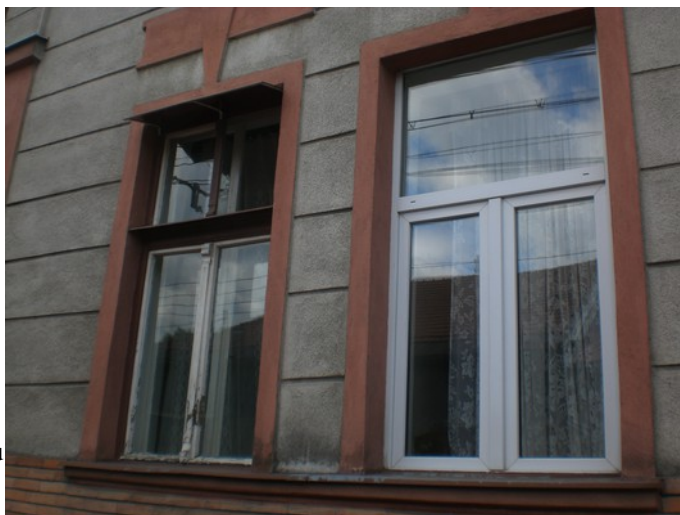
Tâmplăriile originale păstrate la nr. 25A2 au montanți decorativi, iar traversele sunt ornamentate mai elaborat decât cele ale caselor descrise anterior, ceea ce confirmă datarea la 10-15 ani diferență între ele. Datarea mai e confirmată de poziționarea casei în aliniament și de raportul plin-gol: observăm că locuința de la nr. 29 are fațade tratate complex și goluri largi, cea de la nr. 27 are goluri largi și înalte, iar cea de la nr. 25 are goluri înguste și înalte, dispuse regulat pe fațadă, conferindu-i acesteia o anumită sobrietate dincolo de exuberanța dată de decorația Art Nouveau.

foto 60- tâmplării originale la nr. 25A2 și tâmplării înlocuite cu PVC la nr. 25A1

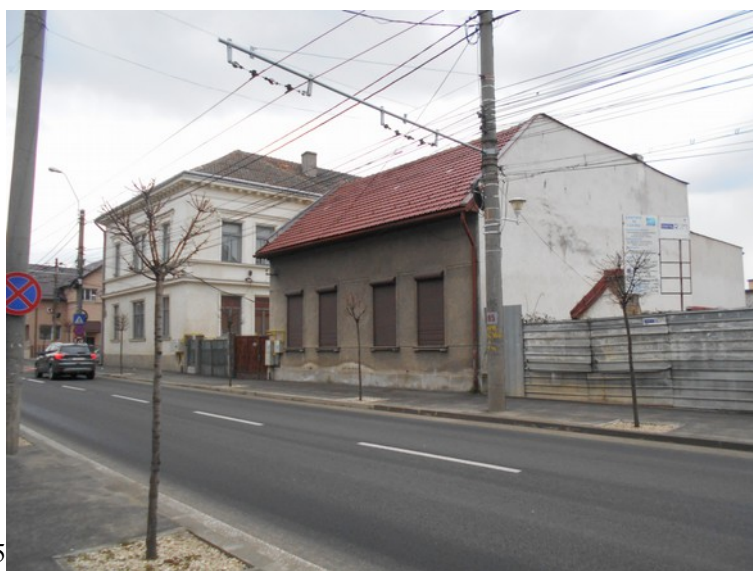
Casa e în stare medie. Nu (mai) are valoare arhitecturală, dar are valoare urbanistică prin faptul că marchează frontul inițial, cel care a fost preluat și de administrația comunistă la inserția clădirii ATCOM.

foto 65- casa de la nr. 15

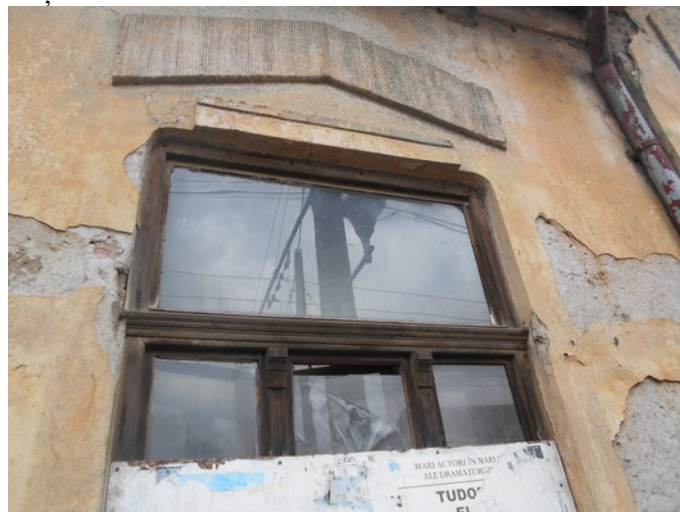
foto 67- tâmplăriile casei de la nr. 11

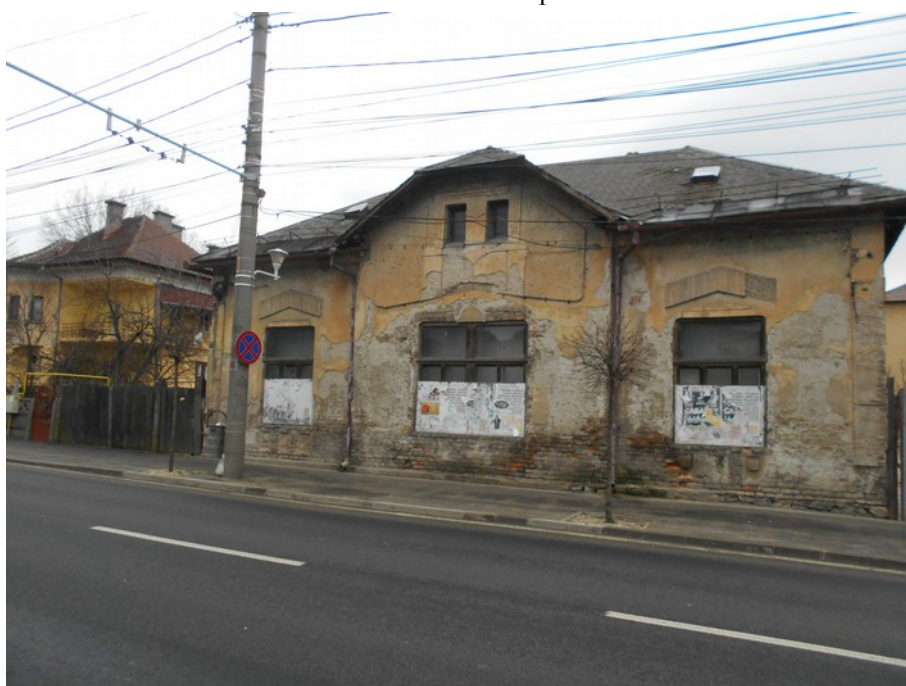
Este o casă valoroasă din punct de vedere istoric și arhitectural.

foto 68- casa de la nr. 11

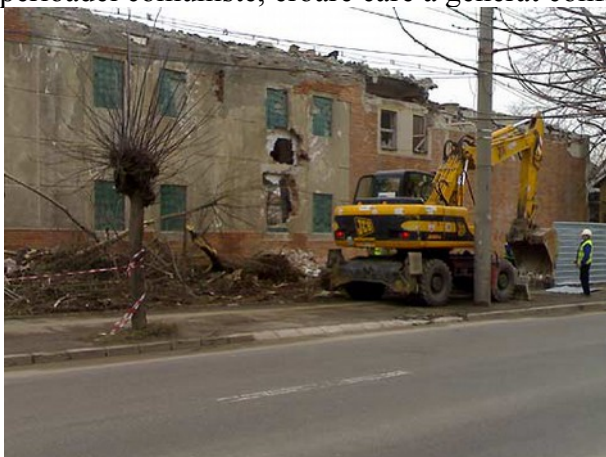
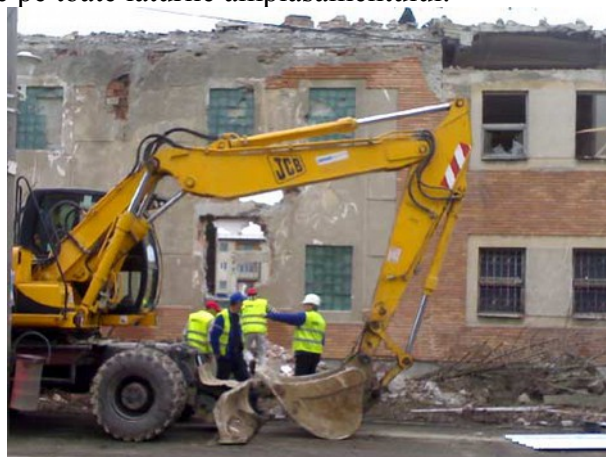
Este evident că toate zonele de contact ale curții cu vecinătățile sunt incorect tratate; de fapt, putem spune că inserarea fabricii VALCO în acest țesut construit a fost o eroare urbanistică a anilor '70 ai perioadei comuniste, eroare care a generat conflicte vizuale pe toate laturile amplasamentului.

foto 69, 70- demolarea corpului VALCO de la str. 22 Decembrie- anul 2009

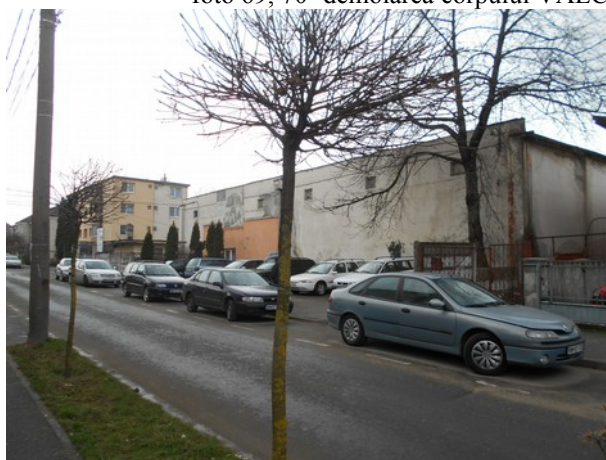
foto 71- clădirea CONSTRUROM de pe str. Avram Iancu

De asemenea, se mai deschide către str. Avram Iancu (*foto 71*) și către str. Ecaterina Teodorescu prin fosta poartă din spate a VALCO situată exact pe vechiul traseu al Pârâului Țiganilor, azi o zonă insalubră de trecere (*foto 72*). Spre parcare blocurilor din str. Luceafărului, acolo unde cândva se afla calea ferată, curtea CONSTRUROM e delimitată de o împrejmuire de beton (*foto 73*).

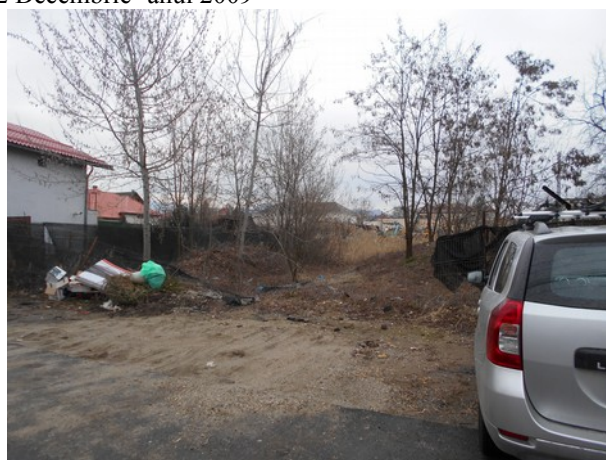
foto 72- ieșirea spre str. Ecaterina Teodorescu, pe fostul traseu al Pârâului Țiganilor

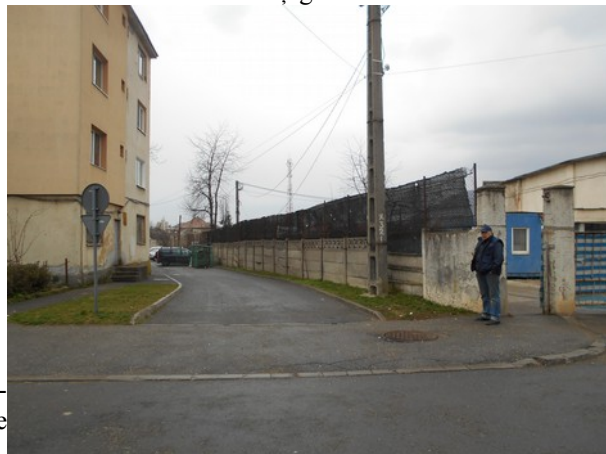
foto 73- gard de beton spre parcare blocului de pe str. Luceafărului- fosta poziție a căii ferate
